## État des lieux et entretien

## Charpente

## Couverture

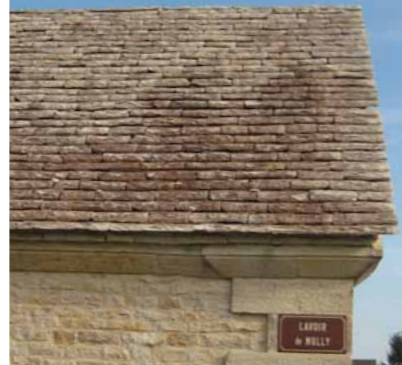
Réhabilitation de qualité d'un toit en lave

Des couvertures en **lave** sont encore présentes, parfois en mauvais état. Elles constituent une véritable toiture en tas de charge de pierre sèche, avec calage et blocage sur l'arrière. Chaque lave est taillée (à la main afin de tester sa résistance) sur au moins trois côtés et possède une forme particulière suivant sa place sur le toit (en gouttière, en rive, en faîtière...). De **grandes dalles de pierre** couvrent les ouvrages parfois d'un seul tenant.

Sur voûtes ou sur charpente souvent importantes en raison du poids des laves, les restaurations de ces toitures sont onéreuses car le savoir-faire précis est rare.

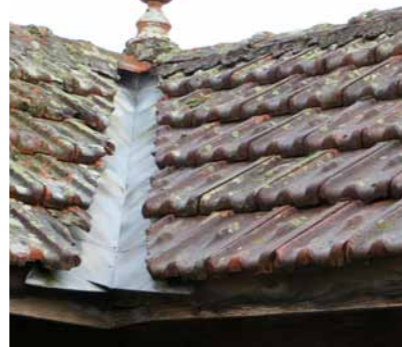
Noue en zinc

• Dans les **noues** (lavoirs en impluvium), les intempéries sont souvent responsables de certains désordres : accumulation de neige, de végétation ; de plus, le matériau de couverture peut venir poinçonner la tôle et provoquer des infiltrations d'eau. Les chevrons de noue ou de rive sont souvent abîmés.

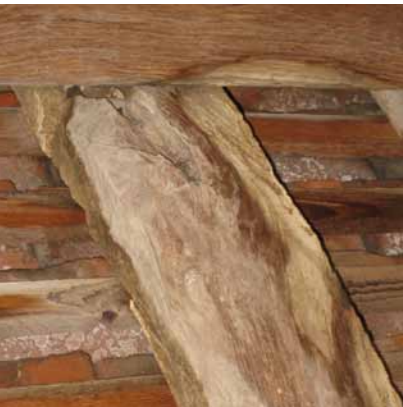
Traces d'humidité

L'humidité peut être apportée par une exposition directe aux pluies, par manque d'étanchéité des écrans de protection (toiture, murs, etc.) ou par aspiration capillaire dans ou au travers des murs, ainsi qu'en cas de contact avec la terre. Une grande avancée de toit et une couverture fiable protègent de la pluie et des infiltrations.

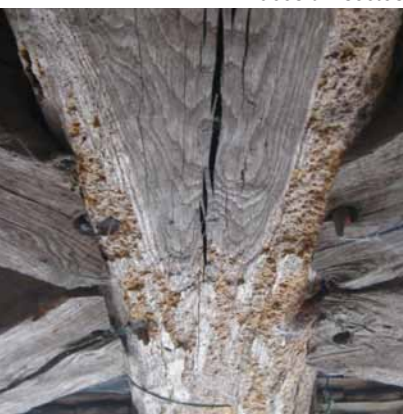
Traces d'insectes

L'humidité du sol se propage dans des matériaux hygroscopiques tels le bois, la maçonnerie et la terre. Le sol abrite également certains insectes comme les termites, lesquels détruisent rapidement le bois qui **ne doit donc jamais être en contact avec le sol.**

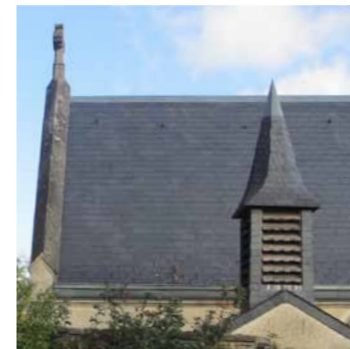
Couverture en ardoise

**Les ardoises** sont surtout utilisées dans le Morvan et pour des ouvrages patrimoniaux. Rectangulaires, elles sont posées au crochet sur un voligeage en bois et présentent une épaisseur très fine.

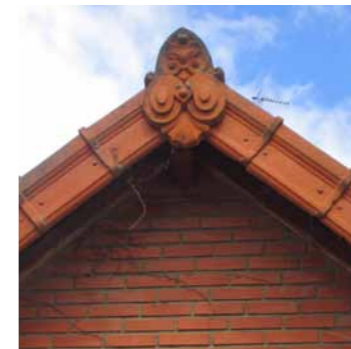
Tuiles de rives

• La bonne étanchéité de la **rive** assure la pérennité de la structure du pignon qu'elle couvre. Dans les cas courants, il s'agit d'une rive maçonnée (tranchis apparent), ou d'une tuile de rive (toitures plus récentes) ou encore d'une planche de rive en bois support de zinc. Un défaut d'étanchéité des rives provoque rapidement d'importants désordres : décollement d'enduit, apparition de végétaux, gonflement du mur, pourrissement des têtes de pannes engravées dans la maçonnerie etc. Sur couvertures de tuiles plates, de petites tuiles posées en dérivure et en coupe biaise permettent à l'eau de glisser vers la toiture et non du côté de la rive. Suivant le type de tuiles, les rives sont souvent "en ruellées", scellées au mortier de chaux, sans débord, ni planche de rive ou rive en zinc.

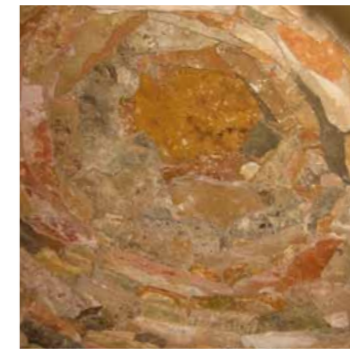
Couverture en lave  
vue de l'intérieur

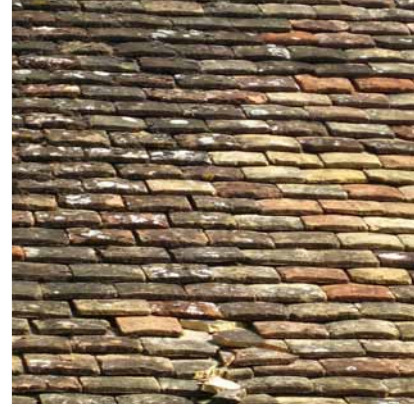
Couverture de tuile plate

En Saône-et-Loire, l'utilisation de la **tuile plate** "petit moule" est très répandue (entre 65 et 80 tuiles par m<sup>2</sup> avec des pentes de 42° à 45°). La tuile plate "grand moule", beaucoup moins élégante, doit être réservée pour des pans de toiture peu visibles d'ouvrages à intérêt moindre (entre 40 et 50 tuiles par m<sup>2</sup>). Elle est moins onéreuse.

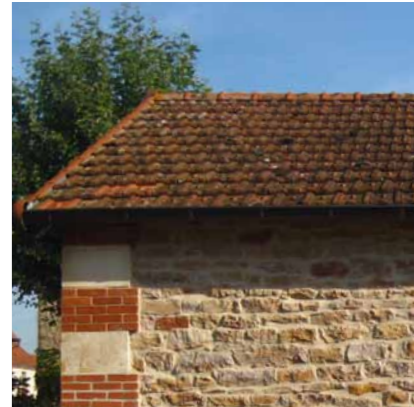
Couverture en tuile mécanique

La **tuile mécanique** (tuile à emboîtement et à recouvrement) est très répandue et permet de réaliser des toits à pente plus faible (entre 15° et 26°). Plus économique (10 à 40 tuiles au m<sup>2</sup>), elle n'est pas très adaptée aux éléments de petit patrimoine car souvent disproportionnée.

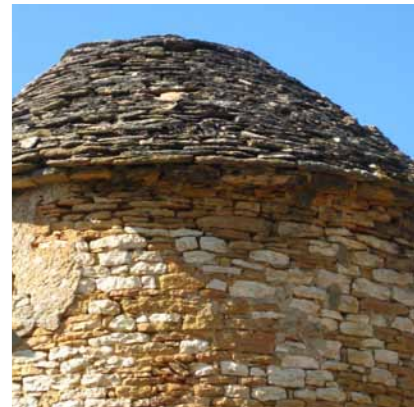
Couverture en lave
